Ratahallintokeskuksen
julkaisuja A 12/2006

Pasilan aseman esteettömyyskartoitus ja toimenpideohjelma

Helsinki 2006

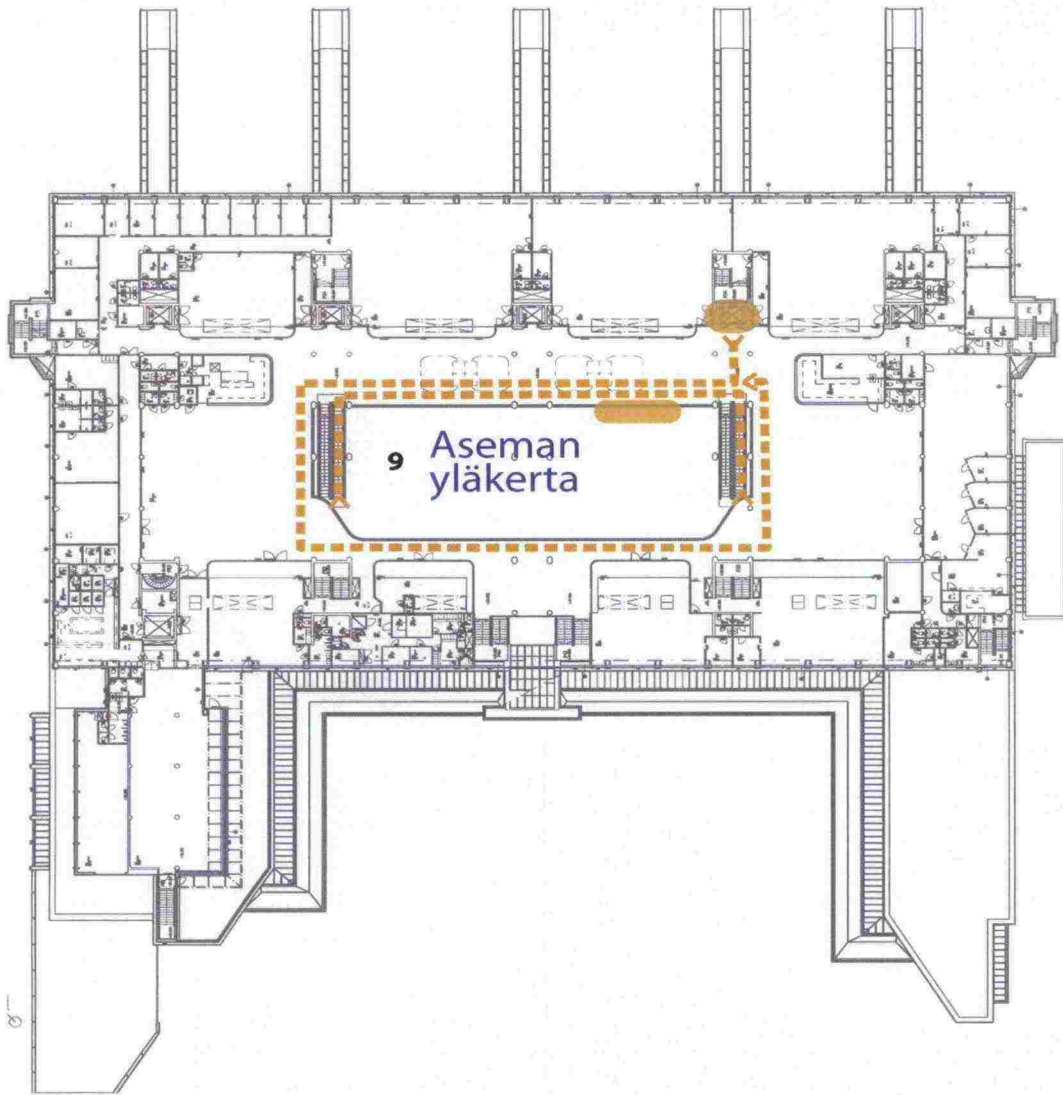
Kuva 2. Käyttäjäkatselmuskohde 9, 2. krs.

Toisessa kerroksessa tarkasteltiin liukuportaita ja hissiä, yläaulaa ja yhteyttä ravintola-tiloihin.

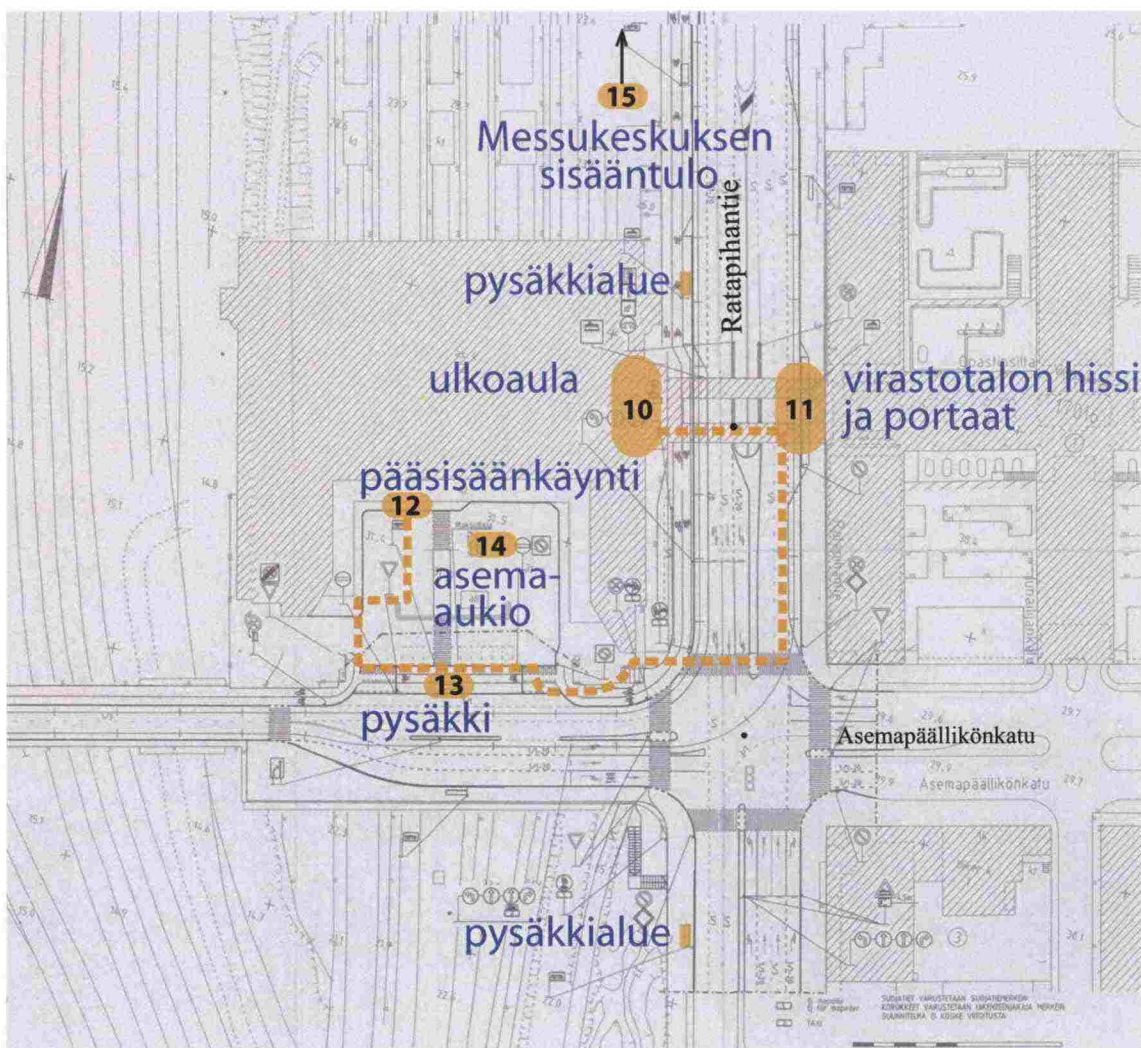
Kuva 3. Käyttäjäkatselmuskohteet 10-15, ulkoalueet.

Asemarakennuksen ulkopuolelta tarkastelukohteina olivat reitti asemalta Opastinsiltaa pitkin Ratapihantien raitiovaunupysäkille ja virastotaloon sekä reitti Ratapihantien pysäkiltä edelleen Asemapäällikönkadun pysäkille ja sieltä pääoiven kautta asemalle.

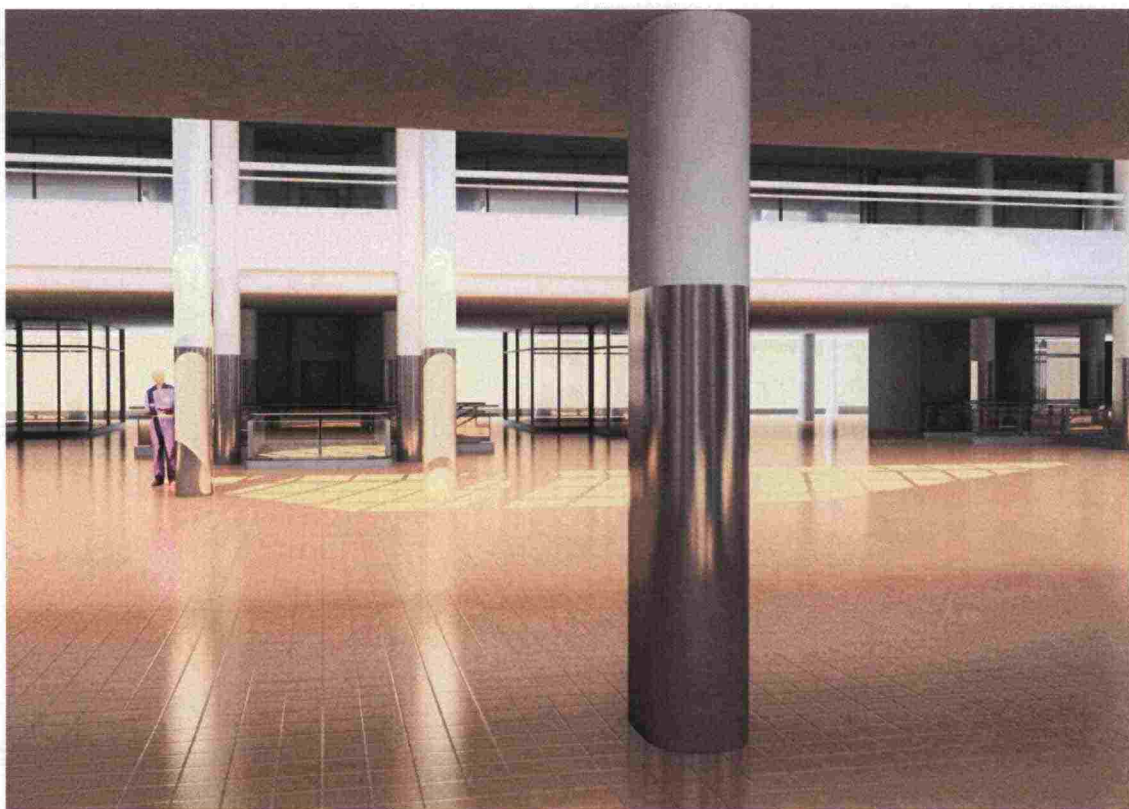
Kuva 7. Mallinnoksen avulla voi tarkastella valon vaikutusta eri pintamateriaalivaihtoehtoihin.

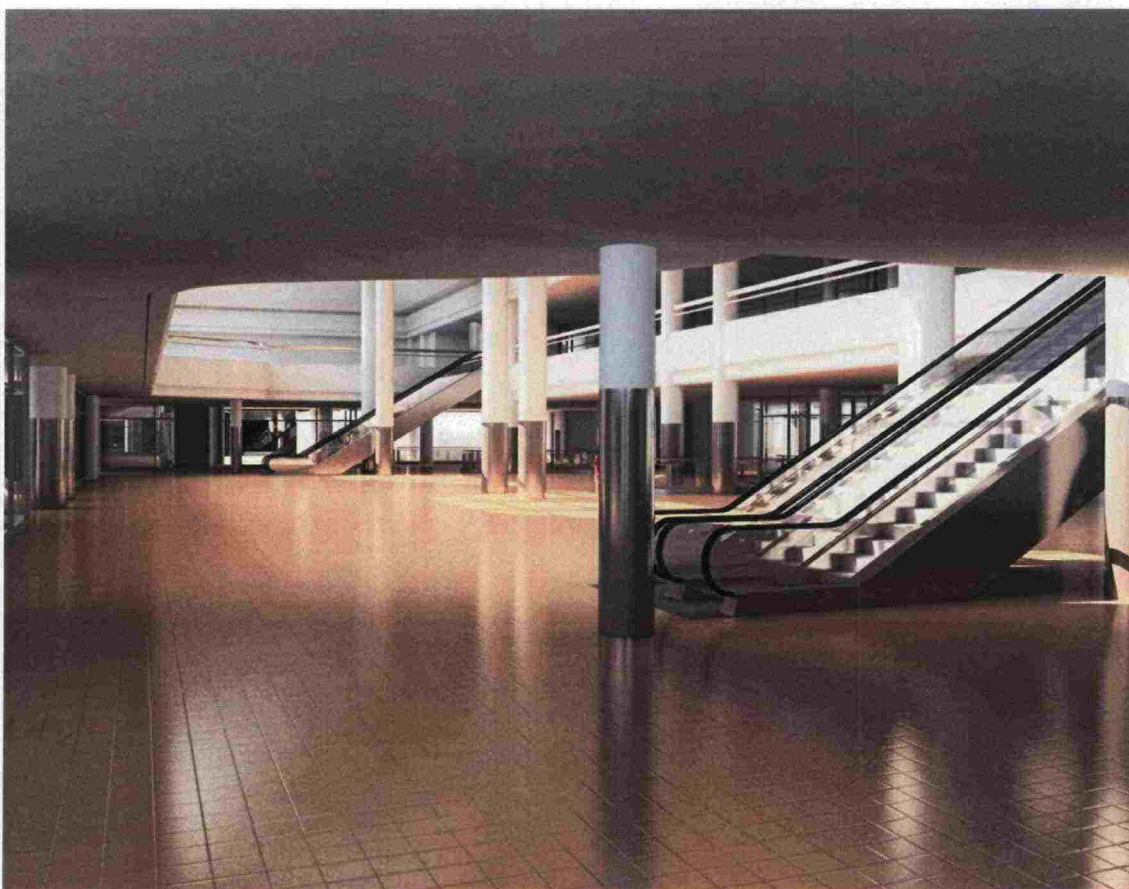
Kuva 8. Mallinnosesimerkki aulasta luonnonvalossa kiiltävällä lattiapinnoitteella.

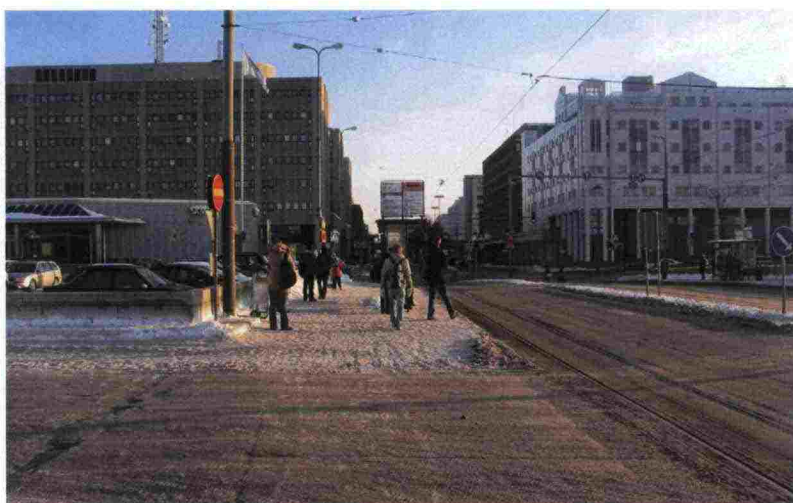
Kuva 24. Näkymä pysäkille.

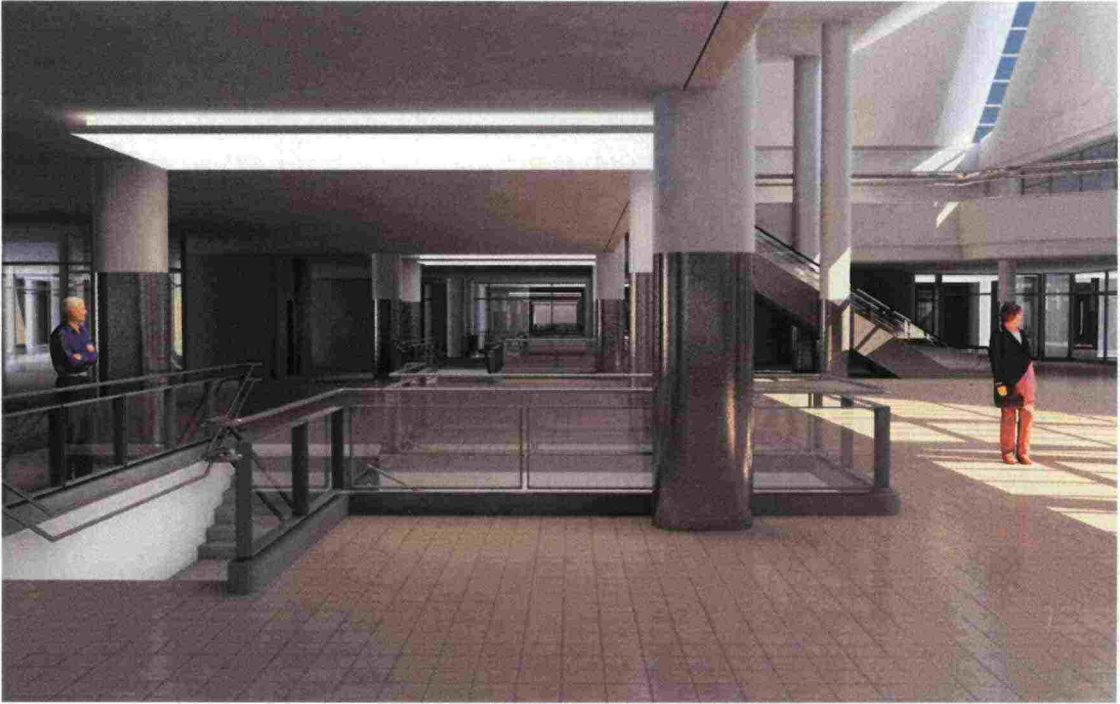
Kuva 27. Valaistus saadaan esimerkiksi kattopaneelin avulla tasaiseksi koko portaikkoon.

Yhteisesti täsmennettävä esteettömyyden toimenpideohjelma toimii suunnittelun pohjana. Valaistuksesta suositellaan tehtäväksi kokonaisvaltainen sisä- ja ulkotilat käsittävä valaistus suunnitelma, jossa esitetään tarkastelu asemasta eri saapumissuunnista, käyttäjille luontevimmat esteettömät reitit asemalle, aseman sisällä ja edelleen asemalta jatkoyhteysvälineeseen. Portaikon yläpuolista kattoa tulee korostaa valon määrän lisäämiseksi ja ohjaavuuden parantamiseksi. Asiakkaiden oleskelutiloja voi rajata kunkin tilan luonnetta korostavalla valotilalla.
